**TX49/H4 コア搭載製品使用上の注意事項**  
**Rev. 1.6**

株式会社 **東芝** セミコンダクター社

本資料は、このうち、64ビット TX System RISC TX49ファミリーのTX49/H4プロセッサコアおよびこれを搭載した製品に関わる使用上の注意事項について記述したものです。

2011 年 1 月

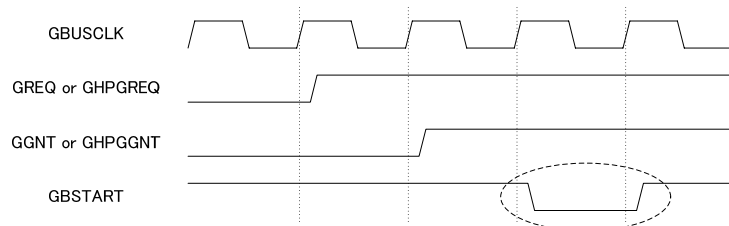
EJTAG ICE による GPR ダンプ機能などでは、TX49 コアのコプロセッサバスサイクルを利用して、GPR の値を TX49 コア内蔵のデバッグサポートユニットに転送していますが、GREQ/GGNT 信号または GHPGREQ/GHPGGNT 信号により、GBUS が外部バスマスタへ ET コンカレンシ開放されている間に、EJTAG ICE によってコプロセッサバスサイクル要求が発行されると、TX49 コアが GBUS のバス権を取り戻した 1 クロック後に、GRD 信号および GWR 信号のアサートを伴わない不正な GBSTART 信号のアサートが 1 クロック期間行なわれます。

コプロセッサバスサイクルをユーザーが利用する事は禁止されているため、本不具合が発生するのは、EJTAG ICE が CTC0 命令または CFC0 命令を使用している場合のみです。よって、EJTAG ICE がそれらの命令を実行する場合、外部バスマスタによる ET コンカレンシのバス開放要求を一時的に停止することが可能であれば、本不具合は発生しません。

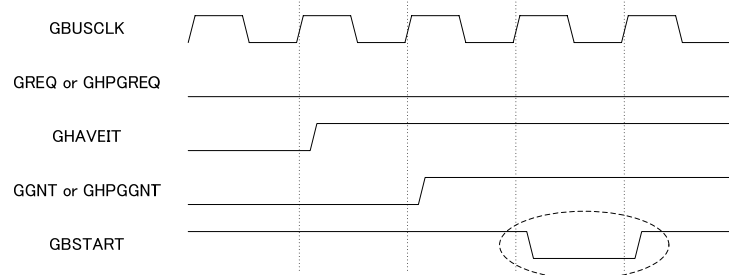
本不具合は、GREQ 信号または GHPGREQ 信号のデアサートによるバス権の遷移時だけでなく、GHAVEIT 信号のデアサートによるバス権の遷移時にも発生します。

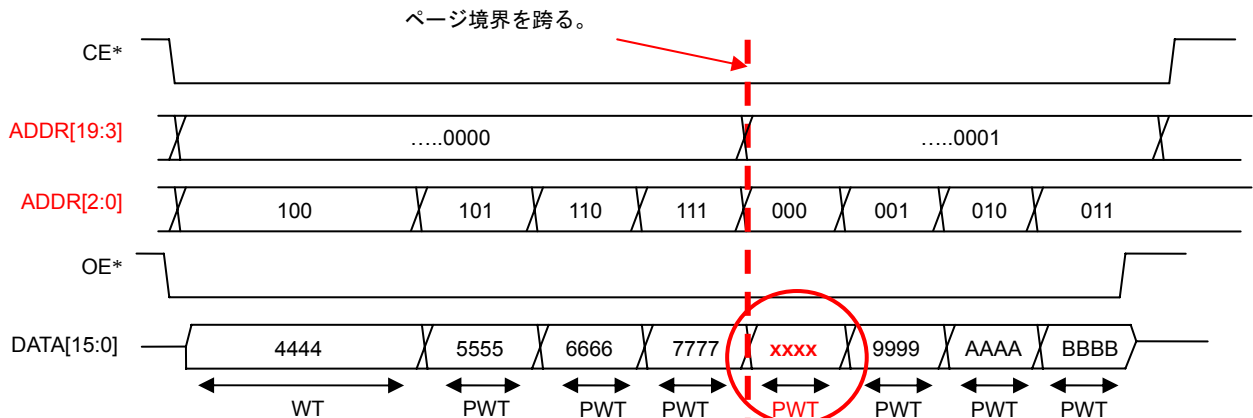
このため、先頭アドレスによっては、ページ境界を跨いだアドレスで、EBCCRn.PWT で指定されたウェイト時間でのアクセスを行ってしまうことがあります。

NOR のページ境界を跨ったが、ウェイトが WT にならない(PWT になってしまう)。このため、NOR のアクセスタイムを満足できずに、データを正しくリードできない。

TX49 コアをクリティカルワードファーストで使用する場合は、外部バスコントローラを下記の設定の組合せで使用しないでください。

- (1) EBCCRn.BSZ=1(8 ビットバス幅)かつ EBCCRn.PM=11(16 ページモード)
- (2) EBCCRn.BSZ=0(16 ビットバス幅)かつ EBCCRn.PM=10(8 ページモード)

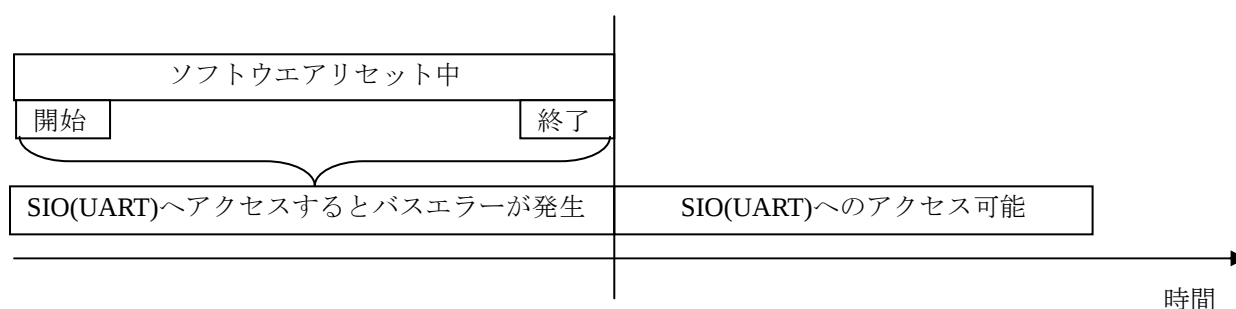
本不具合が発生した場合、バスサイクルがハングアップし、バスエラーとなります。

ソフトウェアリセット及びソフトウェアリセット後の SIO(UART)へのアクセスは以下のような手順で実施してください。
