## **重要なお知らせ**

## 東芝マイクロコントローラ TLCS-870 ファミリー TLCS-870/C1 シリーズ

### 電圧検出回路使用時の制約に関するご連絡

**16 ビットタイマカウンタに関するデータシート修正のご連絡**

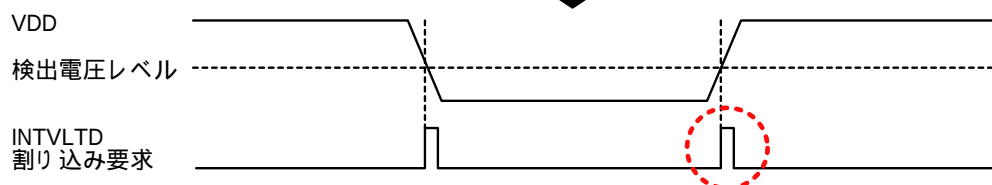
#### 実際の動作

電圧検出回路で割り込みを使用した場合において、INTVLTD 割り込み要求が電源電圧の下降時だけでなく上昇時にも割り込みが発生する場合があります。

電圧上昇時に  
割り込みが発生する場合があります

INTVLTD 割り込みは利用せず、メインプログラムの周期などに合わせて定期的に検出電圧の上下を判定してください。検出電圧の上下は  $VDCR1 < VDD \times SF$  によって確認することが可能です。ただし動作電圧が検出電圧近傍にあるときは  $VDCR1 < VDD \times SF$  の値が安定しない場合がありますので、複数回の確認を行って判定することを推奨致します。(x = 1, 2)

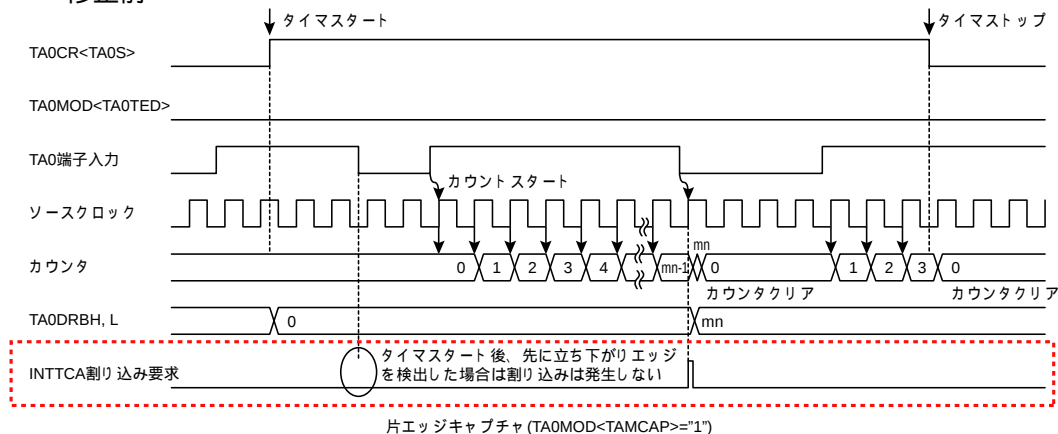
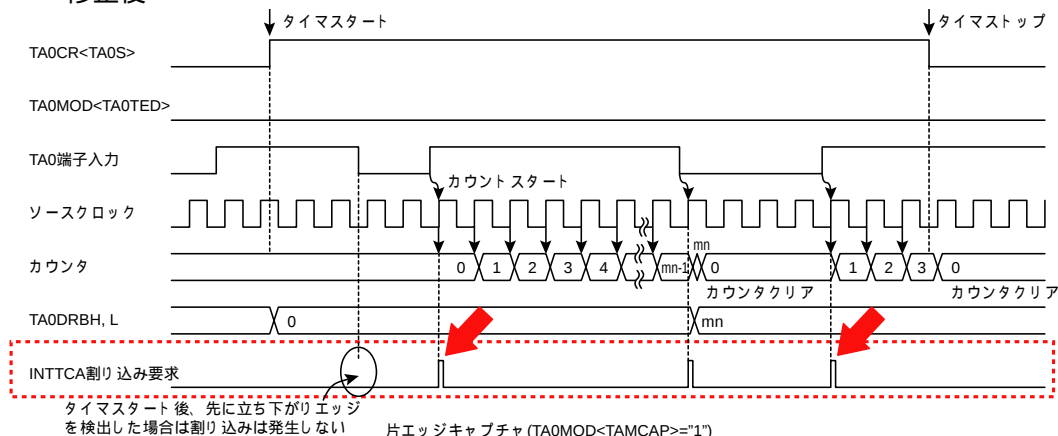
16 ビットタイマカウンタのパルス幅測定モードにおいて、INTTCA 割り込み要求の発生タイミングの記載に誤りがありました。記載の誤りは以下の 2 箇所です。

1. 片エッジキャプチャ時、カウントスタートエッジ、および 2 回目のカウントスタートエッジで割り込み要求が発生しない表記になっていましたが、正しくは割り込み要求が発生します。

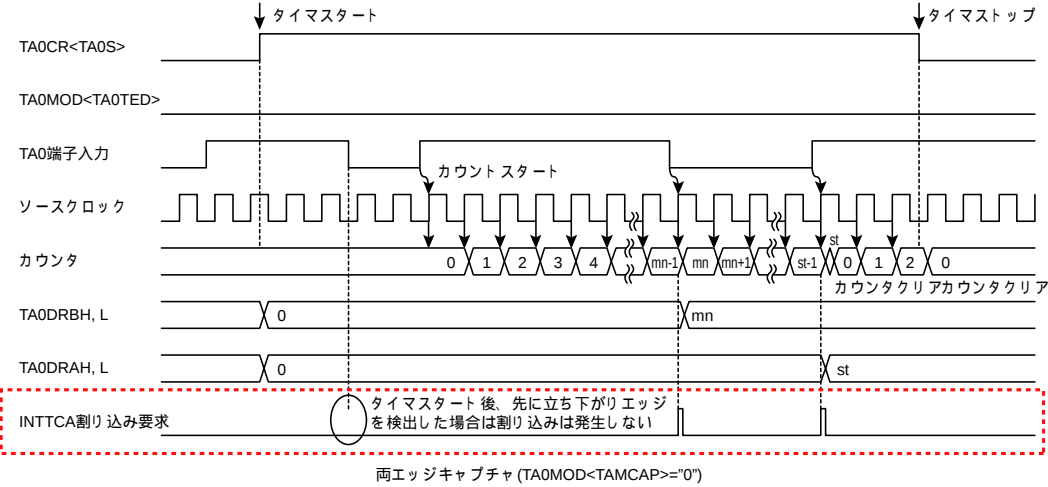
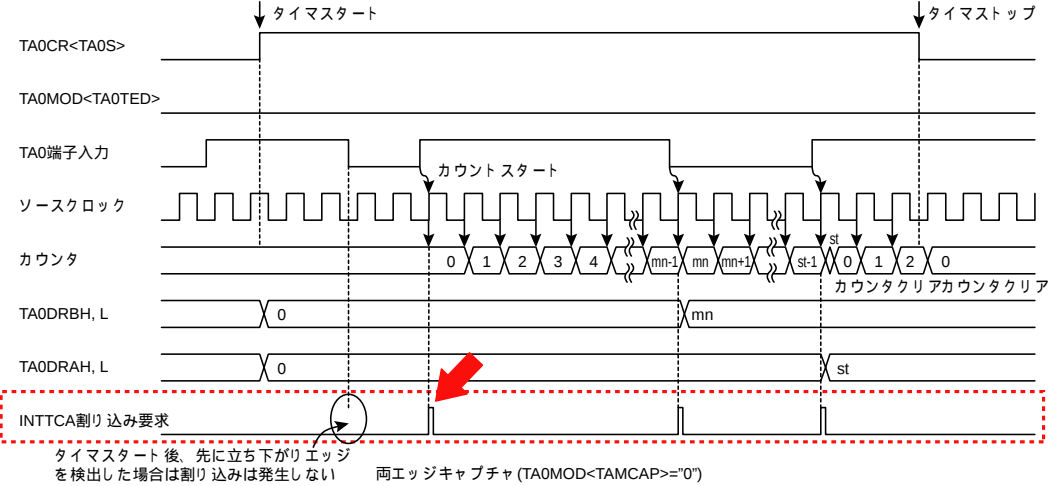
2. 両エッジキャプチャ時、カウントスタートエッジでは割り込み要求が発生しない表記になっていましたが、正しくは割り込み要求が発生します。
