## **重要なお知らせ**

**東芝マイクロコントローラ TLCS-870 ファミリー  
TLC8-870/C1 シリーズ**

**電圧検出回路使用時の制約に関するご連絡**

**16ビットタイマカウンタに関するデータシート修正のご連絡**

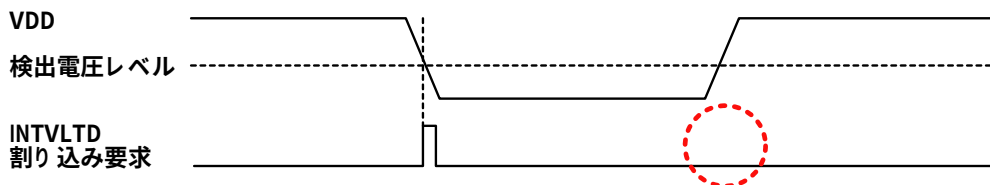
**データシート記載の動作**

電圧検出回路で割り込みを使用した場合において、INTVLTD 割り込み要求が電源電圧の下降時だけでなく上昇時にも割り込みが発生する場合があります。  
また、インサーキットエミュレータ(TMP89C900)の ICE モードでは、電源電圧の上昇時に割り込みは発生しませんので、インサーキットエミュレータ(TMP89C900)がサポートされている製品では開発ツールと実製品で動作が異なる場合があります。

INTVLTD 割り込みは利用せず、メインプログラムの周期などに合わせて定期的に検出電圧の上下を判定してください。検出電圧の上下は VDCR1<VDxSF>によって確認することが可能です。ただし動作電圧が検出電圧近傍にあるときは VDCR1<VDxSF>の値が安定しない場合がありますので、複数回の確認を行って判定することを推奨致します。(x = 1,2)

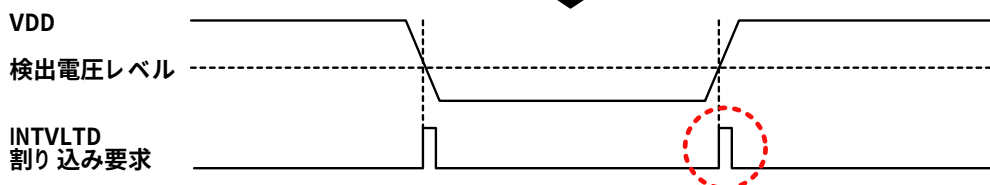
**実際の動作**

電圧上昇時に  
割り込みが発生する場合があります

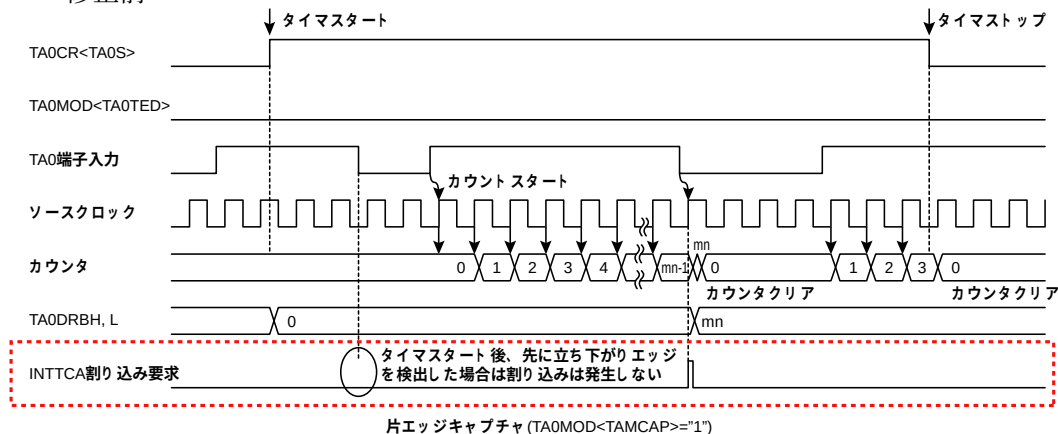
**● 修正前**

1. 片エッジキャプチャ時、カウントスタートエッジ、および 2 回目のカウントスタートエッジで割り込み要求が発生しない表記になっていましたが、正しくは割り込み要求が発生します。

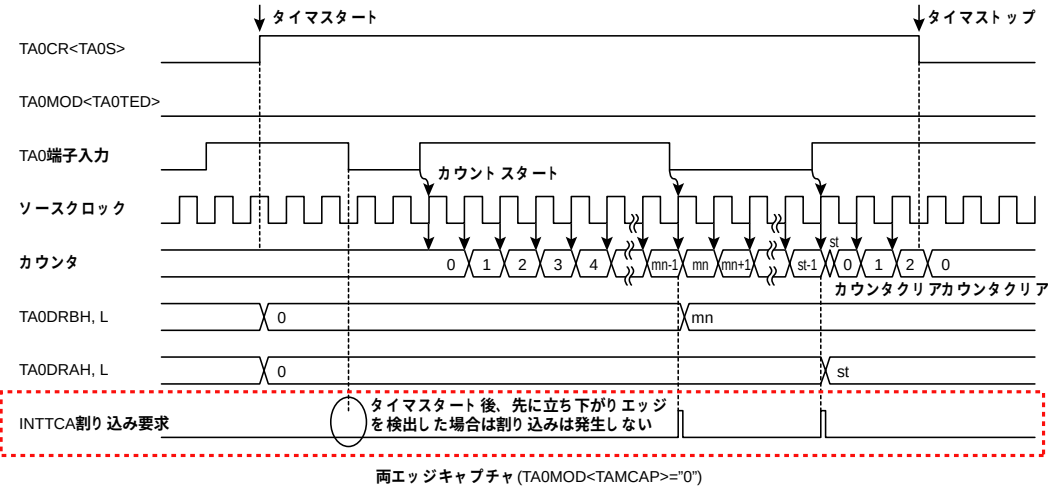
● 修正前

2. 両エッジキャプチャ時、カウントスタートエッジでは割り込み要求が発生しない表記になっていましたが、正しくは割り込み要求が発生します。
