東芝マイクロコントローラ TX00 シリーズ
TMPM061

東芝マイクロコントローラ TX03 シリーズ

シリアルバスインタフェース I2C バスモード マルチマスタ機能に関する仕様上の制約について

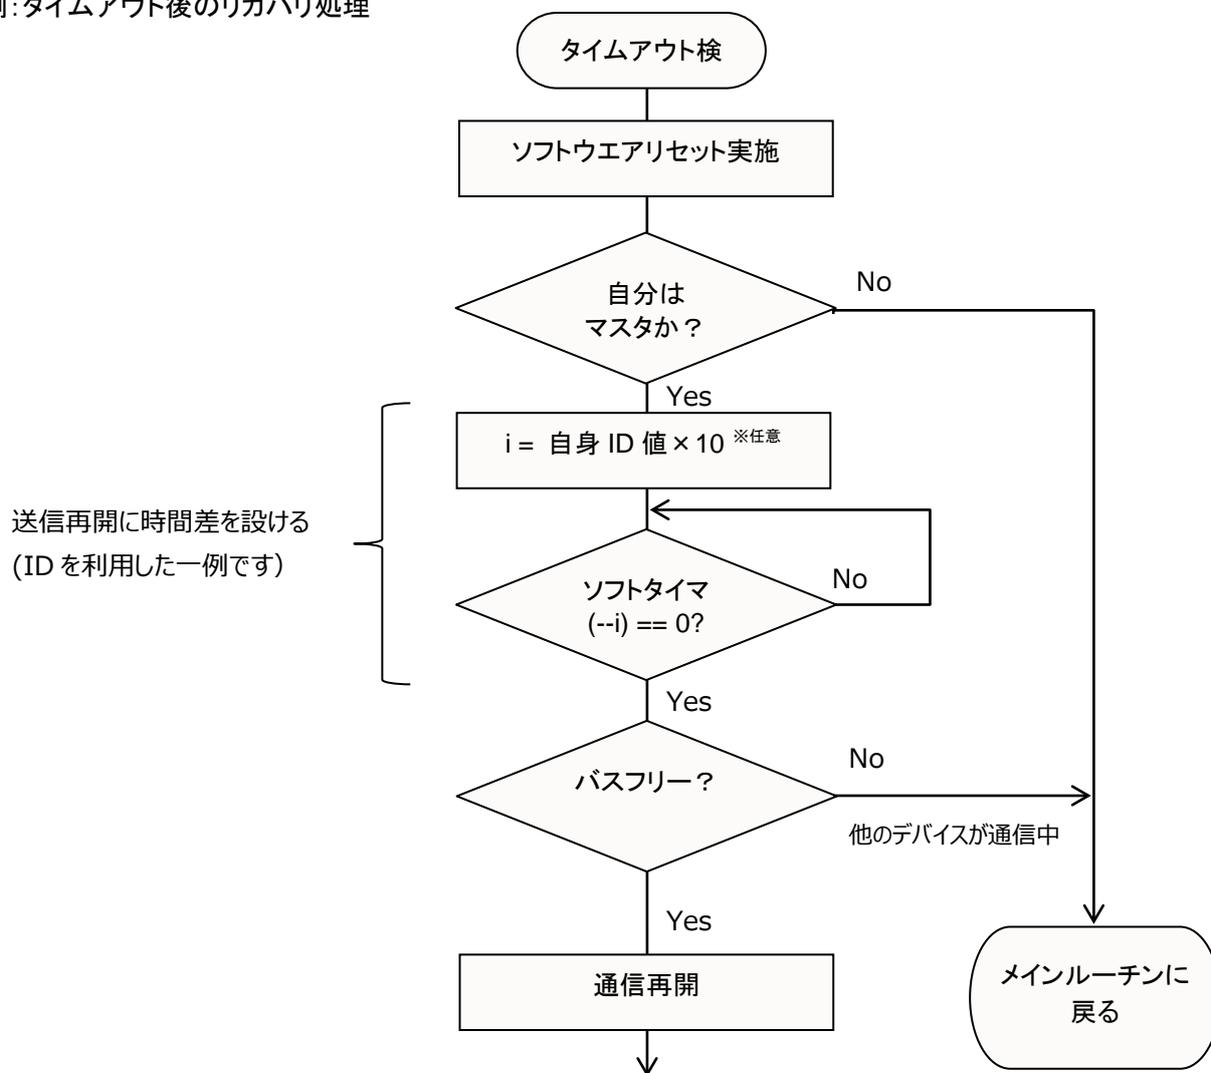
例: タイムアウト後のリカバリ処理

I2C バスモード マルチマスタ使用時に複数のマスタが同時に通信を開始すると以下のような現象が発生する可能性が有ります。

- 1) 通信がロックしてしまう場合が有ります。
- 2) SCL のパルス幅が短くなり I2C の通信規格を満たせない場合が有ります。

ソフトウェアによるリカバリ処理を行ってください。
 タイマを利用して、通信ロック検出用のタイムアウト処理を追加してください。

- ① 送信開始と共にタイマカウントを開始します
- ② 一定時間内にシリアルインターフェイス割り込み (INTSBIx) が発生しない場合は、タイムアウトと判断します
- ③ タイムアウトと判断した場合、通信がロックしている可能性が有りますので、I2C BUS 回路のソフトウェアリセットを実行してください。該当回路は初期化され通信ロックが解除されます。
- ④ 送信データを再送してください。

通常は①～④のリカバリ処理で良いですが、複数の対象製品をマスタとして使用していた場合は、再送時に再度ぶつかってしまう事を避けるために④の送信データの再送を行う前にデバイスごとにディレイを設けタイミングをずらす処理も追加してください。
