## 重要なお知らせ

**東芝マイクロコントローラ 900 ファミリー**

**8ビットタイマ制御方法の制約に関するご連絡**

8ビットタイマPWMモード周期のTD誤記について

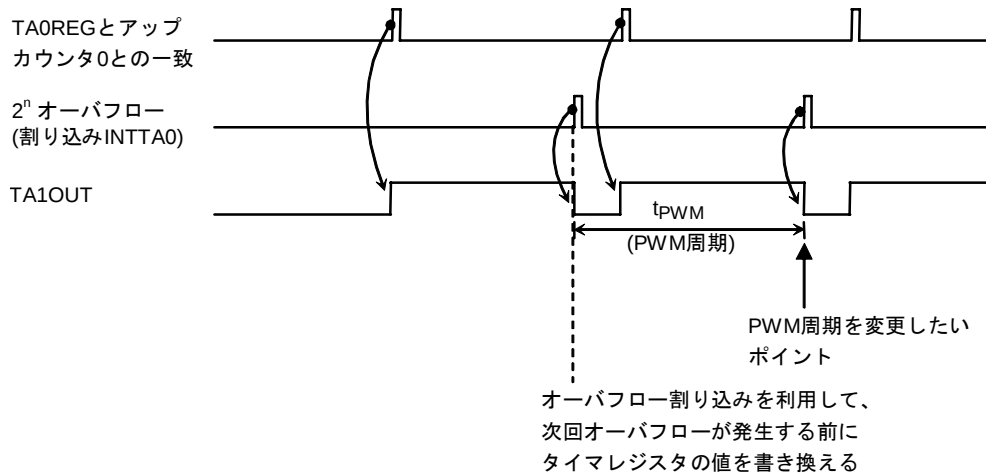
## ■PWM モード時の例

タイマレジスタの設定値と、アップカウンタが一致して、オーバーフローが発生するタイミング直前にレジスタバッファのデータ更新を行うと、設定値と異なる波形信号が出力される場合があります。

その為、PWM モードではオーバーフロー割込みを利用し、次回のオーバーフローが発生する6サイクル前までに ( $f_{sys} \times 6$ )、レジスタバッファの更新を終了するようにしてください。

- (1) ダブルバッファ制御をディスエーブルで使用する。  
(リセット解除後の初期値は、ディスエーブルとなっています)
- (2) レジスタバッファに設定値を書き込む場合は、以下のタイミングで行なう。
  - a) PWM モードをご使用の場合  
オーバフロー割込みを使用し、割り込みルーチン内において、次回のオーバフローが発生する6サイクル前までに、レジスタバッファの更新を終了する。
  - b) PPG モードをご使用の場合  
周期のコンペアー一致割込み(\*)を使用し、割り込みルーチン内において、次回の周期コンペアー一致が発生する6サイクル前までに、レジスタバッファの更新を終了する。  
(\*)：レジスタバッファからタイマレジスタへのデータ転送タイミングを決定する割り込み。

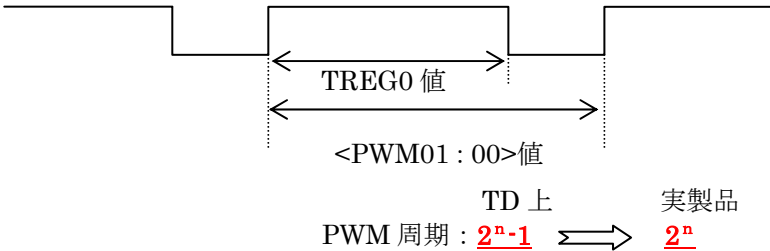
PWMモード時の波形（8ビットタイマTMRA01の場合）

8ビットタイマPWMモードのPWM周期が、データブック上 2<sup>n</sup>-1 周期と記載されていますが、実際には、2<sup>n</sup>周期で動作します。

PWM 周期  
00: reserved  
01: 2<sup>6</sup>  
10: 2<sup>7</sup>  
11: 2<sup>8</sup>
